einblicke ausblicke

UNESCO World Heritage
Swiss Alps Jungfrau-Aletsch

Leben mit Naturgefahren in der Welterbe-Region Jungfrau-Aletsch

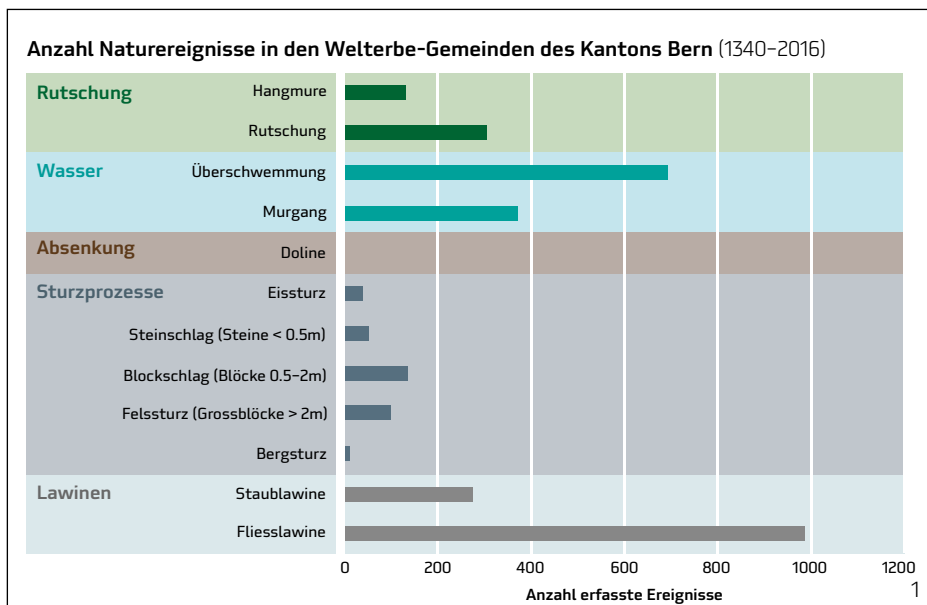
Abbildung 1: **Naturereignisse in den Welterbe-Gemeinden** des Kantons Bern, wie sie seit 1340 im Naturgefahren-Ereigniskataster erfasst wurden. (Quelle: Naturgefahren-Ereigniskataster des Kantons Bern 2017)

Naturereignisse überprägt werden: Voraussetzungen für diese Ereignisse sind steiles Gelände, das Wetter, Hoch- und Niedrigwasserbedingungen und längerfristige Veränderungen der Umwelt durch klimatische Bedingungen (z.B. Auftauen des Permafrosts). Mit der zunehmenden Nutzung des Naturraums (Tourismus, Siedlung, Verkehr etc.) nehmen Naturgefahren und Risiken zu, mit Folgen für Mensch und Sachwerte (siehe Abbildungen 1 und 2; exemplarische Beispiele von Naturereignissen und -gefahren aus der

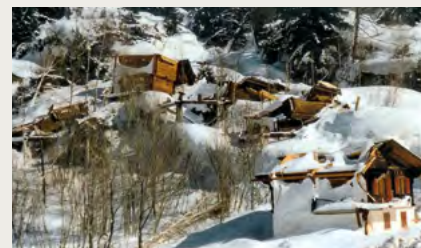
Box 2: Gratlawine bei Blatten (Februar 1999)

Durch Gratlawine zerstörte Wohnhäuser (Foto: Peter Schwitter 1999)

Im Winter 1999 kam es im Alpenraum zu intensiven, mehrtägigen Schneefällen. Innerhalb von knapp fünf Wochen fielen teilweise mehr als fünf Meter Schnee. Schweizweit kam es zu insgesamt 1200 Schadenlawinen, welche 17 Todesopfer forderten. Die direkten und indirekten Schäden beliefen sich auf 600 Millionen Franken. In Blatten bei Naters ging am 22. Februar 1999 die Gratlawine mit einem vier Kilometer breiten Anriss nieder. Dank der frühzeitigen Evakuierung der 180 Personen aus dem Gefahrenbereich konnte eine Katastrophe vermieden werden. Dennoch wurden über 30 Gebäude teilweise bis vollständig zerstört und die Kantonsstrasse bis zu 14 Meter hoch verschüttet. Die Ursachen für den Niedergang der Gratlawine waren die mächtige Schneedecke, welche durch starken Schneefall und Verwehungen entstanden ist, und der schlechte Aufbau der untersten Schneeschicht.

Aufgrund des Ereignisses wurden umgehend Massnahmen eingeleitet: Ein Lawinenwarndienst für Naters, Mund und Birgisch wurde gegründet und die Lawinengefahrenkarte wurde überprüft und angepasst. In den Jahren 2000 und 2001 wurden 571 Meter Schneenetze und 178 Meter Stahlschneeburden sowie ein Lawinendamm mit 22'000 Kubikmeter Aufschüttmaterial installiert. Schnell war aber klar, dass diese Verbauungen einen Teilanriss von Gratlawinen nicht verhindern konnten. Deshalb wurden in den Jahren 2009 und 2015 auf zwei Kilometer Gratlänge insgesamt 13 Gasex-Zündrohre installiert, um die Lawine frühzeitig künstlich auslösen zu können.

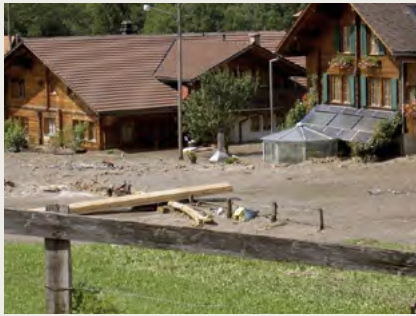
Box 3: Jahrhundert-Hochwasserereignis (August 2005)

Schäden in Reichenbach, ausgelöst durch das Hochwasser (Foto: Berner Zeitung online, ZVG 2005)

Die langanhaltenden Starkniederschläge vom 19.-23. August 2005 lösten in weiten Teilen der Schweiz Überschwemmungen aus. Sechs Menschen starben in den Wasser- und Geröllmassen. Schweizweit wurden Schäden im Wert von drei Milliarden Schweizer Franken verursacht. Mit Gesamtniederschlagssummen von 200-280 mm in 48 Stunden bzw. bis 337 mm in 72 Stunden war das Berner Oberland besonders stark von Hochwasser betroffen. In Brienz verloren zwei Menschen ihr Leben aufgrund eines Murgangs, welcher ihr Haus erfasste.

In den Welterbe Gemeinden war vor allem Reichenbach im Kandertal vom Hochwasser betroffen. 300 Bewohner und Bewohnerinnen wurden notfallmässig evakuiert. Auslöser für das Ereignis war die hochwasserführende Kiene mit sehr viel Geschiebe und Schwemmholz, was zur Auflandung des Gerinnes und zur Verklauung (=Verstopfung) von Brücken führte. Der gesamte Talboden wurde geflutet, was zahlreiche Gebäude beschädigte, die Bahngeleise unterspülte und zur vorübergehenden Sperrung der Lötschbergachse führte. Als Folge der Ereignisse wurden die Gefahrenkarten überarbeitet und in der Gemeinde Reichenbach über 20 Millionen Franken in den Hochwasserschutz investiert. Diese Vorkehrungen bewährten sich bereits bei den Unwettern von 2011 und 2014.

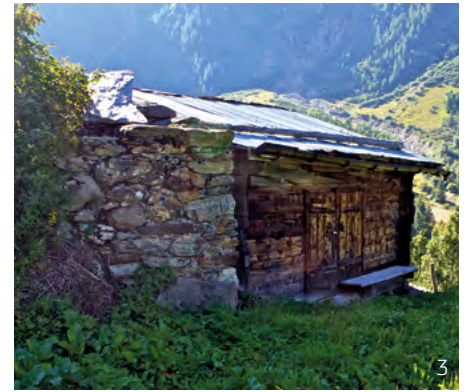
Abbildung 3: Lawinenschutz aus Fels und Stein: Gerade in engen Tälern wie dem Lötschental mussten die Bewohnerinnen und Bewohner landwirtschaftliche Gebäude teilweise in lawinengefährdeten Gebieten erbauen. Diese Stallscheune im Einzugsgebiet der «Gerynloibina» (Geryn-Lawine) wurde deshalb hinter einem Felsblock erbaut, welcher zusätzlich ummauert wurde. Im Falle des Niedergangs einer Lawine dient diese massive Rückwand als Keil, welcher die Lawine teilt. Dadurch fliesst die Lawine rechts und links am Gebäude vorbei, ohne nennenswerten Schaden anzurichten. (Foto: R. Schmid)

Das Gebirge war für die Menschen lange ein gefährlicher und angsteinflössender Ort. Sakrale Rituale und Sagen - wie beispielsweise die Sagengestalt Rollibock, der Schützer des Grossen Aletschgletschers - finden hier ihren Ursprung. Bis weit ins 18. Jahrhundert hinein stiess die Idee auf Widerstand, Naturgefahren durch bauliche Schutzmassnahmen oder deren Auswirkungen durch Versicherungen zu mindern, denn Naturereignisse wurden als «Tatpredigten» Gottes gesehen. Deshalb sollte den Ursachen von Naturereignissen und deren Prävention nicht weiter nachgegangen werden, sonst handelte man sich den Vorwurf ein, Gott ins Handwerk zu pfeuschen. Im alltäglichen Umgang mit Naturgefahren in vorindustriellen Gesellschaften bedeutete dies, den Gefahren so gut als möglich auszuweichen. War das nicht möglich, schützte man sich mit einfachen Mitteln wie Dämmen, Ablenkmauern und hölzernen Schwellen vor kleineren Hochwassern und mit Schutzwäldern vor Lawinen. Zusätzlich zum Schutzwald wurden ausgeklügelte, naturnahe Bauten erstellt, um Lawinen von den Häusern abzulenken (siehe Abbildung 3 aus dem Lötschental).

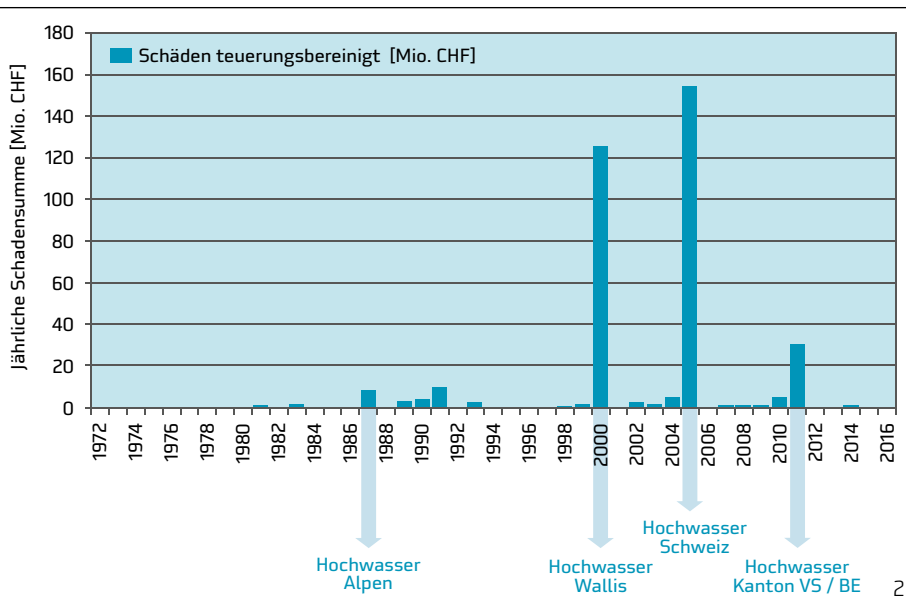
Abbildung 2: Jährliche Schadenssumme durch Naturgefahrenprozesse in der Welterbe-Region. Die Schadenszahlen beinhalten Schäden durch Hochwasser, Murgänge, Rutschungen und Sturzprozesse. Die einzelnen Ereignisse wurden auf Grund von Medienberichten zusammengestellt. Der Umfang der Schäden basiert auf Abschätzungen aus Erfahrungswerten. In wenigen Fällen (z.B. bei sehr grossen Ereignissen wie dem Unwetter vom August 2005) liegen auch genauere Angaben von Versicherungen, Bund und Kantonen vor. Die Grafik zeigt, dass die grössten Schäden in der Welterbe-Region seit 1972 durch Hochwasser verursacht wurden. Die Unterschiede in den Schadenssummen variieren dabei zwischen wenigen Millionen bis über 150 Millionen Schweizer Franken. (Quelle: WSL Unwetterschadens-Datenbank der Schweiz)
